Landkreis Kronach, Meldeportal www.rad-orte.de

Rad-Ort Nummer 18-044

Ort Kronach-Ost, Einmündung Industriestrasse auf B173

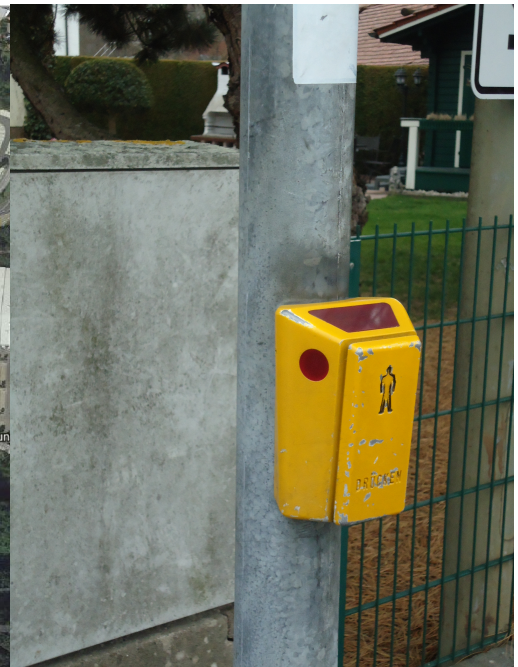
Foto vom Ort

Fussgänger und Radler müssen scheinbar per Taster Grün anfordern, um die B173 überqueren zu können. Der östliche Taster wurde im Frühjahr 2018 repariert, gibt inzwischen erneut nach Drücken keine Rückmeldung mehr. Vermutlich ist die Taster-Glühlampe wegen Spannungsspitzen durchgebrannt. (Ein systematischer Fehler dieser Taster-Modelle.)

Anmerkung: Auch ohne Tasterbetätigung springt die Fuss-/Rad-Ampel auf Grün.

Unnötige Gefährdung: Radler und Fussgänger können annehmen, dass die Ampel gestört ist, und dass die Kreuzung deshalb bei Rot auf eigene Faust überquert werden muss.

Austausch der Taster gegen modernere Sensor-Taster

Systematisches Auswechseln der kurzlebigen Glühlampen gegen dafür konstruierte langlebige z.B. LED-Lampen.

Die Taster entfernen, weil die Ampel ohnehin umschaltet.
