Landkreis Kronach, Rad-Orte-Katalog

Rad-Ort Nummer 16-011

Ort Küps, Wehrsteg über den Rodach-Nebenarm nördlich von Küps.

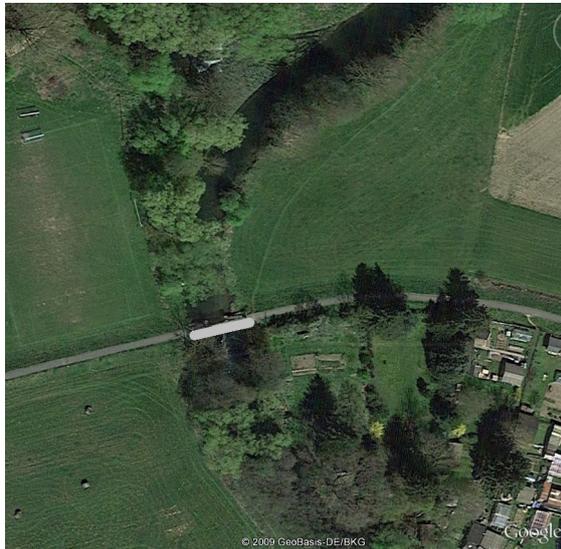
GoggleEarth

Der Fuss-/Radweg verläuft auf dem Hochwasser-Damm. Der Steg auf dem Stauwehr ist 100 cm schmal, an der Kurbelachse 94 cm. Die Geländer sind 110 und 94 cm hoch. Die Brückensockel würden eine ca. 280 cm breite Brücke zulassen. Das Brückengeländer sei reparaturbedürftig.

Unnötige Behinderung und Unfallgefährdung der Radfahrer, Behinderung der Fussgänger. Beim Fahren besteht Unfall-Gefahr: Hängenbleiben des Lenkers an der Brückenkonstruktion. Zum Schieben ist neben dem Fahrrad nicht genügend Platz. Begegnungsverkehr ist sogar für Fussgänger kaum möglich.

Verbreiterung des Stegs nach Süden, auf radweggerechte Breite. Konstruktion so, dass der Steg auch später auf einem erhöhten Wehr (Schutz gegen 100jähriges Hochwasser) wieder angebracht werden kann.
